sobre rasante	bajo rasante	Nº Inventario
Bodega y Lagar "Los Chuchas"	MERENDERO	BODEGA	19

1- INFORMACIÓN GENERAL	
Corro de bodegas	1. San Pedro
Localización	Calle El Duende
Titularidad sobre rasante	Propiedad individual
Titularidad bodega	Propiedad individual

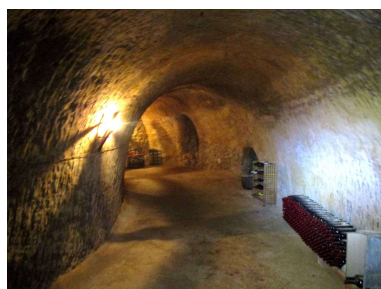
Acceso

ACCESO			
Cota de inicio / llegada (m)	839 / 832	Desnivel (m)	7
Orientación	Oeste		
Acabado inferior	Escalera	Nº escalones	32
Material acabado inferior	Piedra		
Acabado superior	Bóveda de hormigón		
Estado	Bueno
