sobre rasante	bajo rasante	Nº Inventario
Bodega “Los Hechiceros”	CONTADOR	BODEGA	69

1- INFORMACIÓN GENERAL	
Corro de bodegas	3. El Castillo
Localización	Ladera oeste del cerro
Titularidad sobre rasante	Propiedad colectiva
Titularidad bodega	Propiedad colectiva

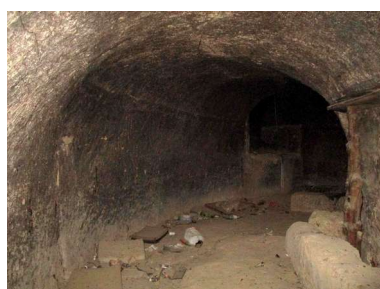
Acceso

ACCESO			
Cota de inicio / llegada (m)	853 / 847,5	Desnivel (m)	5,5
Orientación	Oeste		
Acabado inferior	Escalera	Nº escalones	25
Material acabado inferior	Piedra		
Acabado superior	Bóveda mitrada		
Estado	Bueno
