sobre rasante	bajo rasante	Nº Inventario
Bodega "El Copetillo"	ACCESO BODEGA	BODEGA	87

1- INFORMACIÓN GENERAL	
Corro de bodegas	4. La Charca
Localización	Calle La Charca
Titularidad sobre rasante	Propiedad individual
Titularidad bodega	Propiedad individual

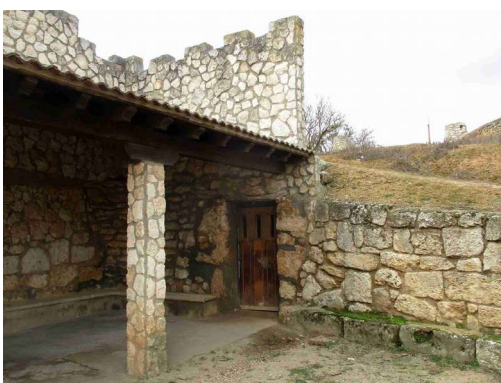
El acceso cuenta con un amplio porche, que comparte con la bodega 88 (*Los Bocos*). Junto a la entrada existe un poyo.
