sobre rasante	bajo rasante	Nº Inventario
Bodega "La Lojería"	ACCESO BODEGA	BODEGA	6

1- INFORMACIÓN GENERAL	
Corro de bodegas	1. San Pedro
Localización	En la zona norte, en un callejón entre la Calle Alta y la Calle Real
Titularidad sobre rasante	Propiedad colectiva
Titularidad bodega	Propiedad colectiva

3- BODEGA - bajo rasante

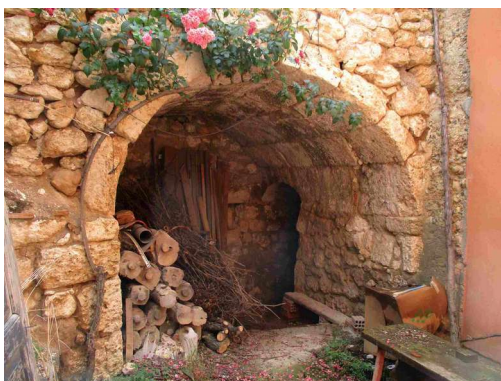
El nombre deriva de "La Alojoría". El acceso se realiza a través de un patio, en el que arranca una sala con bóveda de cañón en sillería. Conserva su aspecto tradicional.

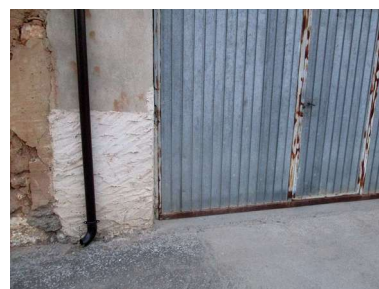
Cercera 1

CERCERA/S	cercera 1	cercera 2	cercera 3
Cota en superficie (m)	839	839	848
Acabado	No tiene	Ladrillo	No tiene
Estado	Taponada	Bueno	Taponada
