sobre rasante	bajo rasante	Nº Inventario
Bodega "Los Abuelos"	ACCESO BODEGA	BODEGA	46

1- INFORMACIÓN GENERAL	
Corro de bodegas	2. Calle Alta
Localización	Ladera oeste del cerro
Titularidad sobre rasante	Propiedad colectiva
Titularidad bodega	Propiedad colectiva

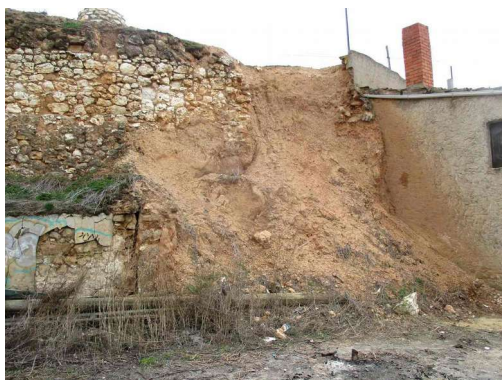
2- ACCESO - sobre rasante	
Uso principal parcela	Sin uso
Uso antiguo	Contador
Viario público de acceso	Calle pavimentada
Número de plantas	-
Cerramiento de fachada	
Tipo de cubierta	
Material de cubierta	
Estado de conservación	Ruina parcial

El acceso original a la bodega se encuentra taponado. Según las hipótesis recogidas, el acceso a esta bodega debía de estar muy próximo al de la bodega contigua a la izquierda (45-*Calle Alta*). El muro de contención presenta riesgos de desprendimiento.

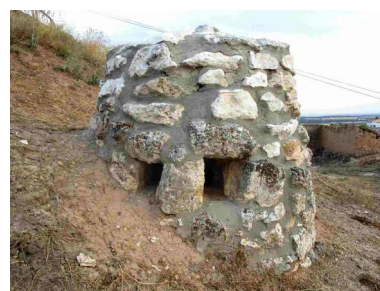
Nave subterránea

NAVE/S SUBTERRÁNEA/S	
Forma de la planta	Distribución ramificada
Longitud de la cueva	Media (12-30m)
Pavimento	Tierra
Elementos de refuerzo	Bóveda tabicada
Ventilación	Por cercera y comunicación con otra bodega
Estado	Bueno

El acceso original está taponado, y el actual se realiza por un agujero de respiración desde la bodega 47 (*Las Monjas*). Respira con las bodegas 44 (*El Duque*) y 47 (*Las Monjas*) en varios puntos. Destaca por su elaborado acabado el pavimento del primer mincho a la derecha, con los tajones labrados en el terreno original. Existe un pasillo excavado paralelo a la nave principal, interrumpido en su punto medio, que responde a las fases de construcción de la bodega. Interesante red de enebro. Foto de cercera 2 en anexo.
