sobre rasante	bajo rasante	Nº Inventario
Bodega "Sepúlveda"	MERENDERO	BODEGA	29

1- INFORMACIÓN GENERAL	
Corro de bodegas	2. Calle Alta
Localización	C/ La Charca, 2b y 2c
Titularidad sobre rasante	Propiedad colectiva
Titularidad bodega	Propiedad colectiva

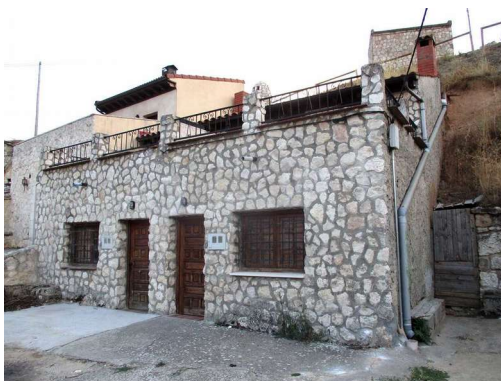
2- ACCESO - sobre rasante	
Uso principal parcela	Merendero
Uso antiguo	Contador
Viario público de acceso	Calle pavimentada
Número de plantas	Dos aprovechando el desnivel
Cerramiento de fachada	Revestimiento de piedra
Tipo de cubierta	Inclinada
Material de cubierta	Teja
Estado de conservación	Bueno

La edificación consta de dos merenderos adosados. A la bodega se accede bordeando la edificación por la derecha, tras superar un vallado de madera. La denominación de la bodega procede de la familia *Sepúlveda*, que gozó de importancia en la localidad. Es posible que contara con un lagar.

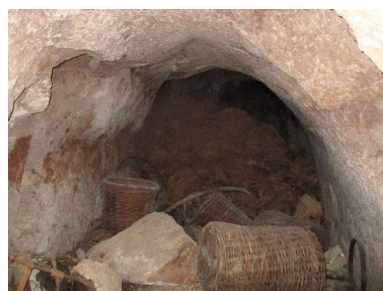
Acceso

ACCESO			
<b>Cota de inicio / llegada (m)</b>	839 / 838	<b>Desnivel (m)</b>	1
<b>Orientación</b>	Norte		
<b>Acabado inferior</b>		<b>Nº escalones</b>	
<b>Material acabado inferior</b>	Tierra		
<b>Acabado superior</b>			
<b>Estado</b>	Malo
