sobre rasante	bajo rasante	Nº Inventario
Bodega "Buenaparte"	CONTADOR	BODEGA	63

1- INFORMACIÓN GENERAL	
Corro de bodegas	3. El Castillo
Localización	Ladera sur del cerro
Titularidad sobre rasante	Propiedad colectiva
Titularidad bodega	Propiedad colectiva

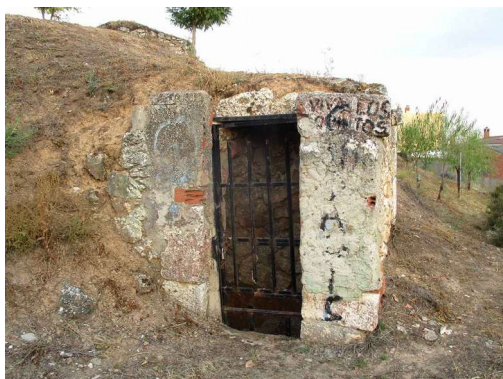
2- ACCESO - sobre rasante	
Uso principal parcela	Acceso directo a bodega
Uso antiguo	El actual
Viario público de acceso	Sendero
Número de plantas	Una
Cerramiento de fachada	Fábrica de piedra en mampostería
Tipo de cubierta	Inclinada
Material de cubierta	Tierra
Estado de conservación	Bueno

Las jambas y el dintel de la puerta se resuelven con piedra en sillería. Conserva parte de su aspecto tradicional. Acceso abierto. Según el Censo de bodegas de 1996, en esa fecha esta bodega estaba abandonada.

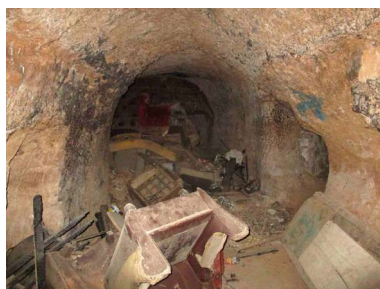
Acceso

ACCESO			
Cota de inicio / llegada (m)	847 / 842 - 841,3	Desnivel (m)	5 - 5,7
Orientación	Oeste		
Acabado inferior	Escalera	Nº escalones	21
Material acabado inferior	Piedra		
Acabado superior	A tramos: Bóv. cañón en sillería + Bóv. tierra + Bóv.mitrada		
Estado	Regular

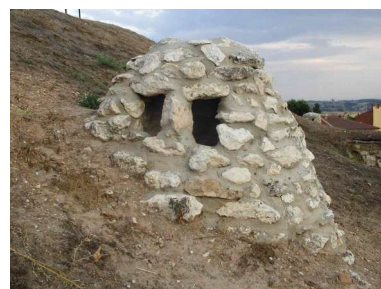
Nave subterránea

NAVE/S SUBTERRÁNEA/S	
Forma de la planta	Distribución ramificada
Longitud de la cueva	Media (12-30m)
Pavimento	Tierra
Elementos de refuerzo	Sin elementos específicos
Ventilación	Por cercera
Estado	Bueno

Restos de mobiliario y de inscripciones en paredes de una peña juvenil.
