sobre rasante	bajo rasante	Nº Inventario
Bodega "San Antonio I"	ALMACÉN	BODEGA	52

1- INFORMACIÓN GENERAL	
Corro de bodegas	2. Calle Alta
Localización	C/San Antonio nº3
Titularidad sobre rasante	Propiedad individual
Titularidad bodega	Propiedad individual

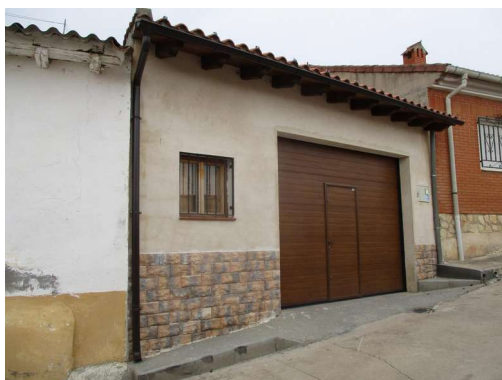
2- ACCESO - sobre rasante	
Uso principal parcela	Almacén
Uso antiguo	
Viario público de acceso	Calle pavimentada
Número de plantas	Una
Cerramiento de fachada	Enfoscado
Tipo de cubierta	Inclinada
Material de cubierta	Teja
Estado de conservación	Bueno

El espacio sobre rasante era un solar hace pocos años.

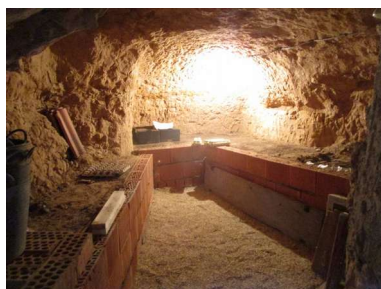
Acceso

ACCESO			
Cota de inicio / llegada (m)	841 / 841	Desnivel (m)	0
Orientación	Suroeste		
Acabado inferior	Pasillo	Nº escalones	
Material acabado inferior	Cemento		
Acabado superior	Bóveda de tierra		
Estado	Bueno
