sobre rasante	bajo rasante	Nº Inventario
Bodega "El Olmo"	CONTADOR	BODEGA	73

1- INFORMACIÓN GENERAL	
Corro de bodegas	3. El Castillo
Localización	Ladera norte del cerro
Titularidad sobre rasante	Propiedad colectiva
Titularidad bodega	Propiedad colectiva

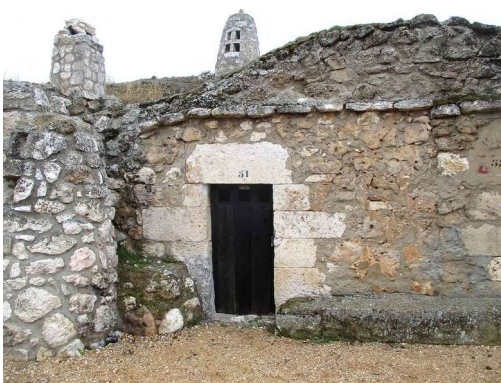
Esta bodega se conoce también como "*Las Bravas*". Las jambas y el dintel de la puerta se resuelven con piedra en sillería. A la fachada se adosa un poyo. El contador se cubre con bóveda de piedra en mampostería. Conserva su aspecto tradicional.
