sobre rasante	bajo rasante	Nº Inventario
Bodega y Lagar "Chanfolines"	VIVIENDA	BODEGA	140

1- INFORMACIÓN GENERAL	
Corro de bodegas	5. El Viso
Localización	C/ El Viso, nº21
Titularidad sobre rasante	Propiedad individual
Titularidad bodega	Propiedad individual

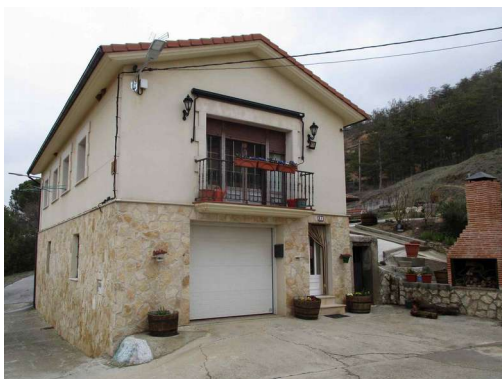
2- ACCESO - sobre rasante	
Uso principal parcela	Vivienda
Uso antiguo	Lagar
Viario público de acceso	Calle pavimentada
Número de plantas	Dos
Cerramiento de fachada	Enfoscado
Tipo de cubierta	Inclinada
Material de cubierta	Teja
Estado de conservación	Bueno

El lagar se encontraba en el espacio de la edificación actual. El acceso actual a la bodega se encuentra a la derecha de la edificación, y es independiente a ésta.

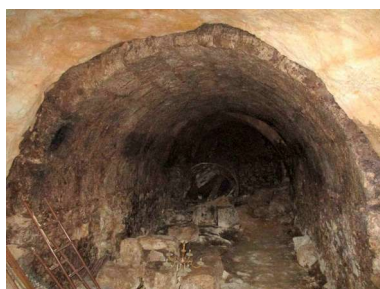
Acceso

ACCESO			
Cota de inicio / llegada (m)	848 / 844.4	Desnivel (m)	3,6
Orientación	Oeste		
Acabado inferior	Escalera	Nº escalones	26
Material acabado inferior	Piedra		
Acabado superior	A tramos: bóveda de cañón en sillería + bóveda de tierra		
Estado	Bueno

La parte superior del cañón de acceso fue tapada y desviada, añadiendo un tramo perpendicular con bóveda y escalones de cemento. La galería subterránea se desarrolla en el estrato arenoso. Huellas en bóveda de red de enebro. Se aprecia el eje de construcción en la bóveda. Foto de cercera 2 en anexo.
