sobre rasante	bajo rasante	Nº Inventario
Lagar "Beltrán II"	ALMACÉN	-	129

1- INFORMACIÓN GENERAL	
Corro de bodegas	5. El Viso
Localización	Avenida Gomel, 59 y 61
Titularidad sobre rasante	Propiedad individual
Titularidad bodega

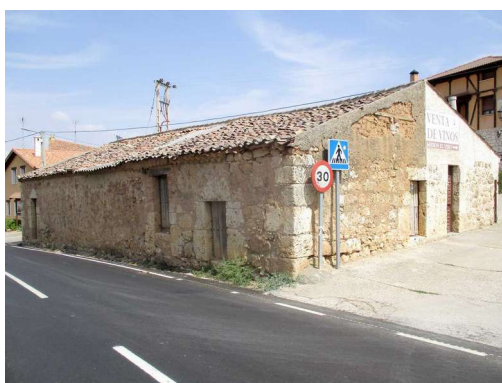
2- ACCESO - sobre rasante	
Uso principal parcela	Merendero
Uso antiguo	Lagar
Viario público de acceso	Calle pavimentada
Número de plantas	Una
Cerramiento de fachada	Fábrica de piedra en mampostería
Tipo de cubierta	Inclinada
Material de cubierta	Teja
Estado de conservación	Bueno

Se trata de una edificación que albergaba dos lagares, y que en la actualidad está dividida en dos propiedades diferentes. Las esquinas, jambas y dinteles de puertas y portajones de descarga se resuelven con piedra en sillería. Conserva parte de su aspecto tradicional.
