sobre rasante	bajo rasante	Nº Inventario
Bodega y Lagar "La Villa"	MERENDERO	BODEGA	100

1- INFORMACIÓN GENERAL	
Corro de bodegas	4. La Charca
Localización	Calle La Charca n.º 19 y 21
Titularidad sobre rasante	Propiedad colectiva
Titularidad bodega	Propiedad colectiva

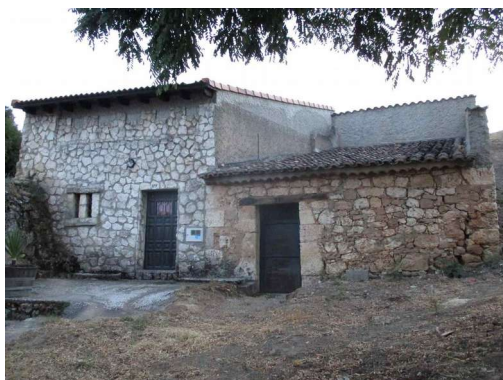
2- ACCESO - sobre rasante	
Uso principal parcela	Merendero
Uso antiguo	Lagar
Viario público de acceso	Camino
Número de plantas	Una
Cerramiento de fachada	Fábrica de piedra en mampostería
Tipo de cubierta	Inclinada
Material de cubierta	Teja
Estado de conservación	Bueno

El edificio original se ha dividido en dos: el de la derecha, correspondiente al nº21, conserva su aspecto tradicional y responde a las características descritas; el de la izquierda (nº19) se trata de un merendero reformado, con fachada revestida de piedra, cubierta inclinada de teja y buen estado de conservación, desde el que probablemente se realizaba el acceso original a la bodega subterránea. El acceso actual a la bodega se realiza desde la entrada de la derecha. El nombre de este lagar y bodega hace referencia a que antiguamente perteneció al concejo.

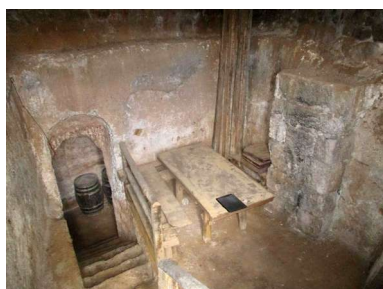
En la pila de la uva se ha realizado el acceso actual a la bodega, siguiendo el trazado de la canilla que antiguamente comunicaba dicha pila con la pila del mosto. Esta última se emplaza bajo tierra, y en ella se observa el revoco en la parte inferior de las paredes.

Pila de la uva

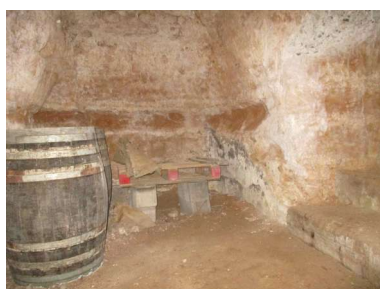
Pila del mosto subterránea
