sobre rasante	bajo rasante	Nº Inventario
Bodega y Lagar "Malpica"	LAGAR	BODEGA	<b>92</b>

1- INFORMACIÓN GENERAL	
<b>Corro de bodegas</b>	4. La Charca
<b>Localización</b>	Calle La Charca
<b>Titularidad sobre rasante</b>	Propiedad individual - Ayuntamiento
<b>Titularidad bodega</b>	Propiedad individual - Ayuntamiento

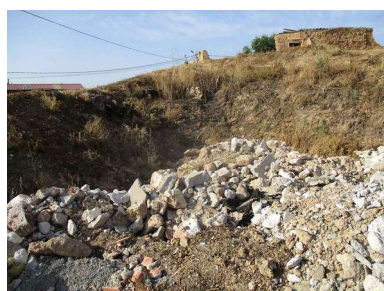
*Lagar*

Se aprecia la piedra que hacía de base en la puerta de descarga. A escasos metros de este lagar se emplaza una piedra o pilón, que podría ser la propia de este jaraíz. Según el Catastro de Ensenada, el lagar tenía "*de cabida ochenta carros*". Las dimensiones hipotéticas del lagar representado en el plano general, en base a las condiciones topográficas y a los vestigios encontrados, se corresponden con la medida de capacidad mencionada en el Catastro de Ensenada. Dicha correspondencia depende de la asignación en cestos que se otorgaba a cada "carro teórico", lo cual variaba de una localidad en otra. Así, para el caso de Roa (que es el que valida el presente lagar), un carro suponen 4 cestos (siendo cada cesto 115 kg de uva, o 5 cántaras de mosto).

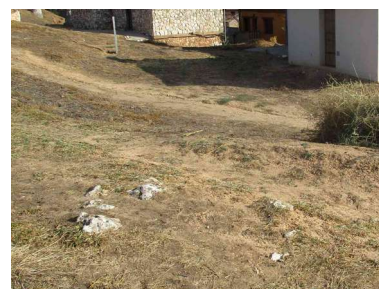
Cercera

<b>Observaciones:</b>
Según el Catastro de Ensenada, la bodega se compone de <i>"diez suelos para cubas"</i> . Esto implica una bodega de aproximadamente 28 metros de longitud lineal. La posible ubicación de la cercera se ha determinado en base a un hundimiento ocurrido hace unos años.
