sobre rasante	bajo rasante	Nº Inventario
Bodega "Calle Real"	VIVIENDA	BODEGA	<b>3</b>

1- INFORMACIÓN GENERAL	
<b>Corro de bodegas</b>	1. San Pedro
<b>Localización</b>	Calle Real, nº20
<b>Titularidad sobre rasante</b>	Propiedad individual
<b>Titularidad bodega</b>	Propiedad individual

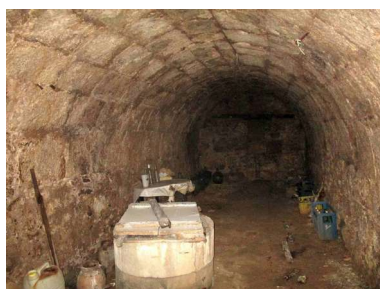
Acceso

ACCESO			
<b>Cota de inicio / llegada (m)</b>	828,3 / 827,3	<b>Desnivel (m)</b>	1
<b>Orientación</b>	Noroeste		
<b>Acabado inferior</b>	Escalera	<b>Nº escalones</b>	4
<b>Material acabado inferior</b>	Cemento		
<b>Acabado superior</b>	Bóveda mitrada		
<b>Estado</b>	Bueno
