sobre rasante	bajo rasante	Nº Inventario
Bodega "Los Lobos"	CONTADOR	BODEGA	81

1- INFORMACIÓN GENERAL	
Corro de bodegas	3. El Castillo
Localización	En la ladera noreste del cerro
Titularidad sobre rasante	Propiedad colectiva
Titularidad bodega	Propiedad colectiva

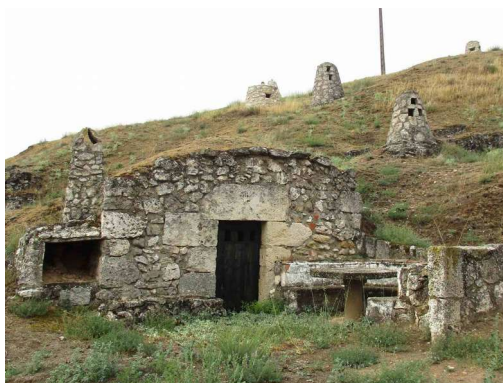
2- ACCESO - sobre rasante	
Uso principal parcela	Contador
Uso antiguo	Contador
Viario público de acceso	Sendero
Número de plantas	Una
Cerramiento de fachada	Fábrica de piedra en mampostería
Tipo de cubierta	Inclinada
Material de cubierta	Tierra
Estado de conservación	Bueno

Las esquinas de la fachada, y el dintel y jambas de la puerta son de piedra en sillería. A la fachada se adosa un poyo y un asador. Junto al acceso se emplaza una mesa y unos bancos corridos, cerrado con un pequeño peto realizado en piedra en sillería. Conserva su aspecto tradicional. Esta bodega también se denomina "Los Gallos".

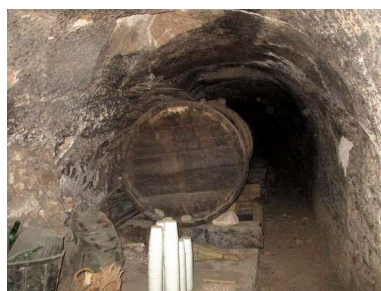
Acceso

ACCESO			
Cota de inicio / llegada (m)	850 / 847,4	Desnivel (m)	2,6
Orientación	Noreste		
Acabado inferior	Escalera + Rampa	Nº escalones	5
Material acabado inferior	Piedra		
Acabado superior	Bóveda de piedra en mampostería		
Estado	Bueno

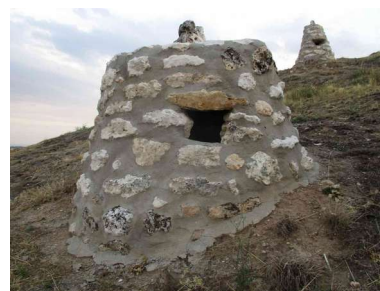
Cercera 1

CERCERA/S	cercera 1	cercera 2		
Cota en superficie (m)	858	861		
Acabado	Piedra	Piedra		
Estado	Bueno	Bueno
