sobre rasante	bajo rasante	Nº Inventario
Bodega "El Zarzal"	MERENDERO	BODEGA	<b>102</b>

1- INFORMACIÓN GENERAL	
<b>Corro de bodegas</b>	4. La Charca
<b>Localización</b>	Calle La Charca nº6
<b>Titularidad sobre rasante</b>	Propiedad individual
<b>Titularidad bodega</b>	Propiedad individual

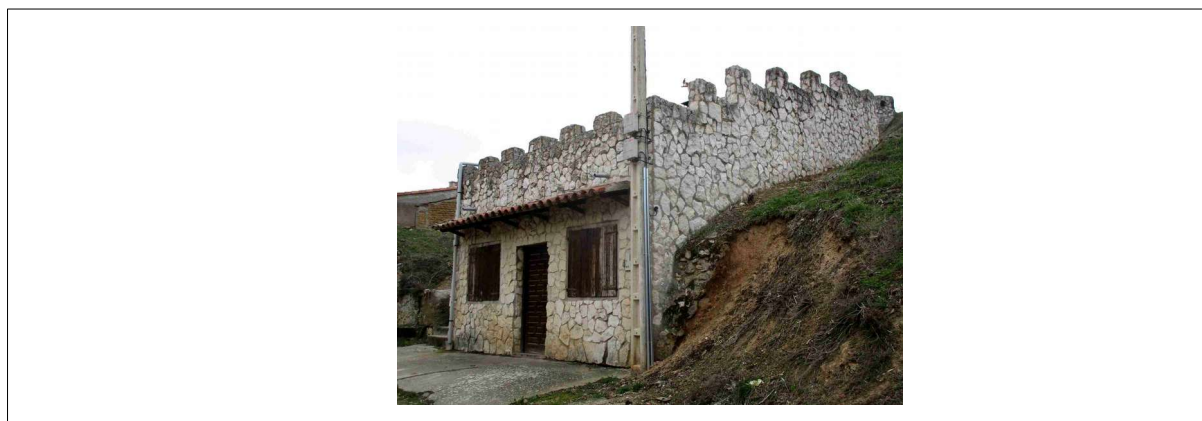
2- ACCESO - sobre rasante	
<b>Uso principal parcela</b>	Merendero
<b>Uso antiguo</b>	Contador
<b>Viario público de acceso</b>	Camino
<b>Número de plantas</b>	Dos aprovechando el desnivel
<b>Cerramiento de fachada</b>	Revestimiento de piedra
<b>Tipo de cubierta</b>	Inclinada
<b>Material de cubierta</b>	Teja
<b>Estado de conservación</b>	Bueno

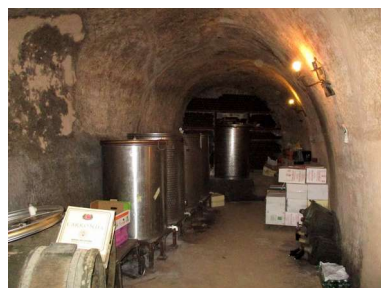
Acceso

ACCESO			
<b>Cota de inicio / llegada (m)</b>	843 / 841,1	<b>Desnivel (m)</b>	1,9
<b>Orientación</b>	Este		
<b>Acabado inferior</b>	Escalera	<b>Nº escalones</b>	10
<b>Material acabado inferior</b>	Cemento		
<b>Acabado superior</b>	Bóveda de hormigón		
<b>Estado</b>	Bueno
