sobre rasante	bajo rasante	Nº Inventario
Bodega "La Oveja"	ACCESO BODEGA	BODEGA	134

1- INFORMACIÓN GENERAL	
Corro de bodegas	5. El Viso
Localización	Calle El Viso, al sur del frontón
Titularidad sobre rasante	Desconocido
Titularidad bodega	Desconocido

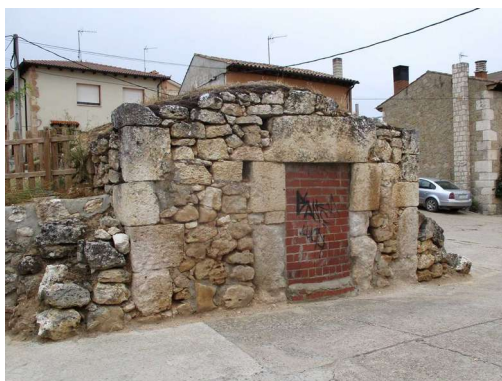
2- ACCESO - sobre rasante	
Uso principal parcela	Solar
Uso antiguo	Acceso directo a bodega
Viario público de acceso	Calle pavimentada
Número de plantas	Una
Cerramiento de fachada	Fábrica de piedra en mampostería
Tipo de cubierta	Plana
Material de cubierta	Tierra
Estado de conservación	Bueno

El dintel de la puerta cuenta con la inscripción de "Año de 1878". Las esquinas, así como las jambas y el dintel de la puerta se resuelven con piedra en sillería. Acceso tapiado. Conserva su aspecto tradicional.
