sobre rasante	bajo rasante	Nº Inventario
Bodega "Los Bocos"	MERENDERO	BODEGA	88

1- INFORMACIÓN GENERAL	
Corro de bodegas	4. La Charca
Localización	Calle La Charca nº7
Titularidad sobre rasante	Propiedad colectiva
Titularidad bodega	Propiedad colectiva

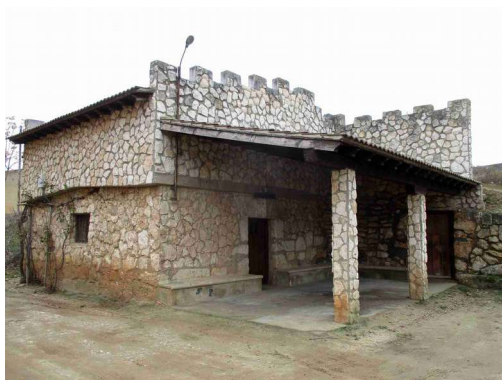
2- ACCESO - sobre rasante	
Uso principal parcela	Merendero
Uso antiguo	Contador
Viario público de acceso	Camino
Número de plantas	Dos aprovechando el desnivel
Cerramiento de fachada	Revestimiento de piedra
Tipo de cubierta	Inclinada
Material de cubierta	Teja
Estado de conservación	Bueno

La edificación cuenta con un amplio porche, desde el que también se accede a la derecha a la bodega 87 (*El Copetillo*). Es la sede de la Peña San Roque.
