sobre rasante	bajo rasante	Nº Inventario
Bodega "Mayordomo"	CONTADOR	BODEGA	76

1- INFORMACIÓN GENERAL	
Corro de bodegas	3. El Castillo
Localización	En la zona norte
Titularidad sobre rasante	Propiedad colectiva
Titularidad bodega	Propiedad colectiva

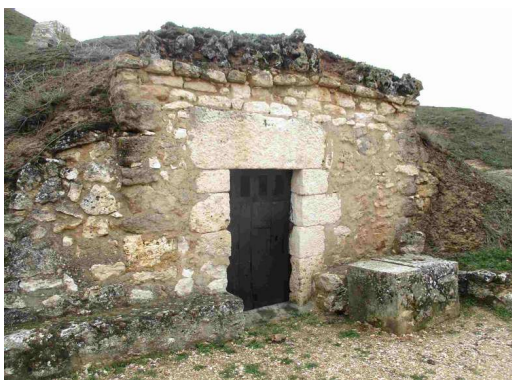
2- ACCESO - sobre rasante	
Uso principal parcela	Contador
Uso antiguo	El actual
Viario público de acceso	Sendero
Número de plantas	Una
Cerramiento de fachada	Fábrica de piedra en mampostería
Tipo de cubierta	Inclinada
Material de cubierta	Tierra
Estado de conservación	Bueno

A la fachada se adosa un poyo. El dintel y las jambas de la puerta se realizan en piedra en sillería. Cuenta con un original alero resuelto en piedra arenisca. Conserva su aspecto tradicional. La denominación de Mayordomo puede estar relacionada con una de estas figuras: el Mayordomo de Propios, uno de los cargos históricos del Concejo, quien administraba las finanzas de los bienes propios de la villa o el Mayordomo de la fábrica de la iglesia de Santa María o San Pedro. Según el censo de bodegas del año 1996, existía una bodega denominada "Miguel Mayordomo", pudiendo referirse a la presente.

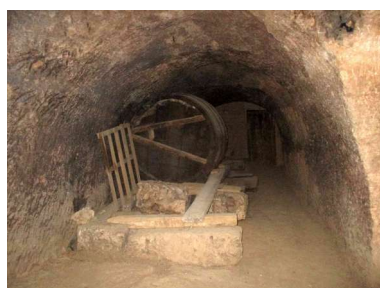
Acceso

ACCESO			
Cota de inicio / llegada (m)	849,5/ 846,3	Desnivel (m)	3,2
Orientación	Norte		
Acabado inferior	Escalera	Nº escalones	19
Material acabado inferior	Piedra		
Acabado superior	Bóveda de piedra en mampostería		
Estado	Bueno
