sobre rasante	bajo rasante	Nº Inventario
Bodega y Lagar "Tío Hermes"	MERENDERO	BODEGA	9

1- INFORMACIÓN GENERAL	
<b>Corro de bodegas</b>	1. San Pedro
<b>Localización</b>	Calle Alta nº12
<b>Titularidad sobre rasante</b>	Propiedad individual
<b>Titularidad bodega</b>	Propiedad individual

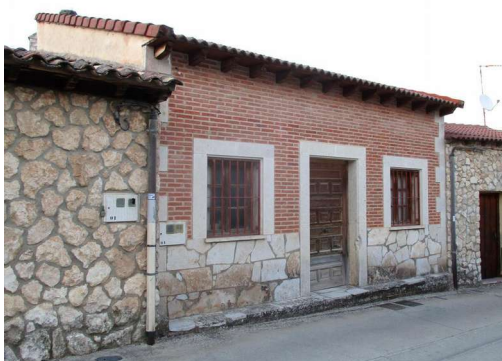
2- ACCESO - sobre rasante	
<b>Uso principal parcela</b>	Merendero
<b>Uso antiguo</b>	Lagar
<b>Viario público de acceso</b>	Calle pavimentada
<b>Número de plantas</b>	Una
<b>Cerramiento de fachada</b>	Fábrica de ladrillo
<b>Tipo de cubierta</b>	Inclinada
<b>Material de cubierta</b>	Teja
<b>Estado de conservación</b>	Bueno

La edificación es conocida con el nombre de "La Tina".

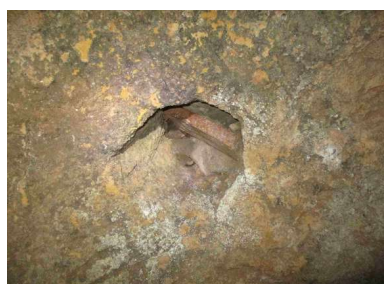
*Canilla a bodega*

La denominación de esta edificación como “La Tina” puede hacer alusión a la antigua existencia de un pequeño lagar, probablemente con prensa de husillo en lugar de viga. En la bóveda de la nave de la bodega existe un pequeño agujero actualmente taponado que podría servir para el trasiego del mosto desde la pila.

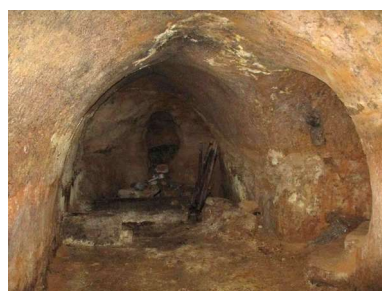
Acceso

ACCESO			
<b>Cota de inicio / llegada (m)</b>	836 / 830,8	<b>Desnivel (m)</b>	5,3
<b>Orientación</b>	Sur		
<b>Acabado inferior</b>	Escalera	<b>Nº escalones</b>	20
<b>Material acabado inferior</b>	A tramos: Piedra + Ladrillo		
<b>Acabado superior</b>	A tramos: bóveda tabicada + bóveda de tierra		
<b>Estado</b>	Regular

La bodega se desarrolla en el estrato arenoso, siendo visible a través de la cercera el estrato arcilloso superior. La cercera en superficie tiene la base de piedra y se encuentra parcialmente enfoscada. Se aprecia el eje de construcción en la bóveda del cañón de acceso, en su parte inferior.
