sobre rasante	bajo rasante	Nº Inventario
Bodega "Los Cayayos"	CONTADOR	BODEGA	71

1- INFORMACIÓN GENERAL	
Corro de bodegas	3. El Castillo
Localización	Ladera norte del cerro
Titularidad sobre rasante	Propiedad individual
Titularidad bodega	Propiedad individual

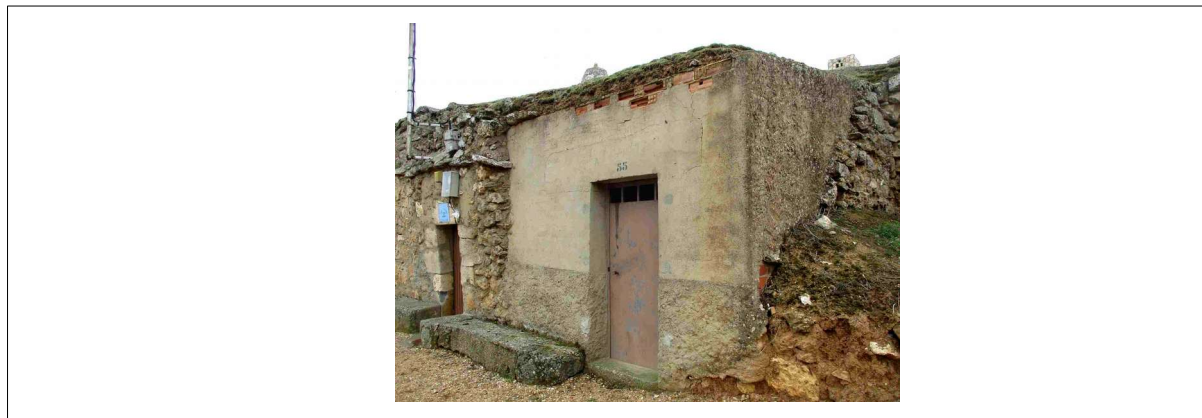
2- ACCESO - sobre rasante	
Uso principal parcela	Contador
Uso antiguo	El actual
Viario público de acceso	Sendero
Número de plantas	Una
Cerramiento de fachada	Enfoscado
Tipo de cubierta	Plana
Material de cubierta	Tierra
Estado de conservación	Bueno

<p>Observaciones:</p> <p>A la fachada se adosa un poyo. Sobre la puerta está rotulado el número 55.</p>
--
