sobre rasante	bajo rasante	Nº Inventario
Bodega y Lagar "Molinos"	LAGAR MERENDERO	BODEGA	133

1- INFORMACIÓN GENERAL	
Corro de bodegas	5. El Viso
Localización	Calle El Viso nº12
Titularidad sobre rasante	Propiedad individual
Titularidad bodega	Propiedad individual

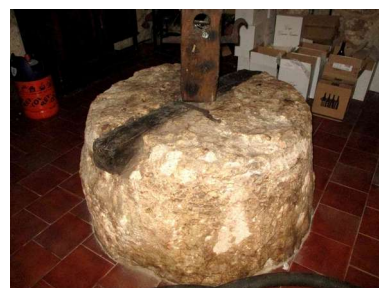
Husillo y pilón

La viga presenta una pequeña curvatura lateral. El husillo cuenta con las iniciales “AM” talladas en cada una de sus caras, en posible alusión a su creador. Los elementos conservados se encuentran en buen estado. A mitad del cañón de bajada a la bodega existe una pequeña sala, que podría haberse destinado a pila del mosto subterránea.

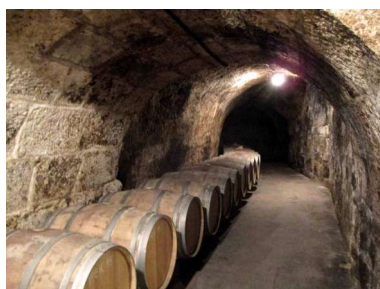
Acceso

ACCESO			
Cota de inicio / llegada (m)	843 / 838,9 - 833,8	Desnivel (m)	4,1 - 9,2
Orientación	Oeste		
Acabado inferior	Escalera	Nº escalones	44
Material acabado inferior	Piedra		
Acabado superior	A tramos: bóveda de cañón en sillería + bóveda mitrada		
Estado	Bueno
