sobre rasante	bajo rasante	Nº Inventario
Bodega "Los Figueros"	CONTADOR	BODEGA	84

1- INFORMACIÓN GENERAL	
Corro de bodegas	3. El Castillo
Localización	Ladera sureste del cerro
Titularidad sobre rasante	Propiedad colectiva
Titularidad bodega	Propiedad colectiva

sobre rasante	bajo rasante	Nº Inventario
Bodega "Los Figueros"	ACCESO BODEGA	BODEGA	84

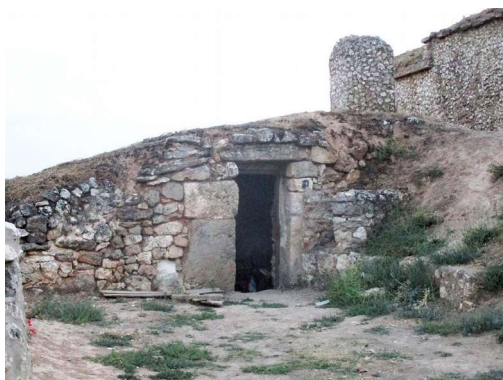
2- ACCESO - sobre rasante	
Uso principal parcela	Sin uso
Uso antiguo	Contador
Viario público de acceso	Sendero
Número de plantas	Una
Cerramiento de fachada	Fábrica de piedra en mampostería
Tipo de cubierta	Inclinada
Material de cubierta	Tierra
Estado de conservación	Regular

Las jambas y el dintel de la puerta se resuelven con piedra en sillería. Conserva su aspecto tradicional. Acceso abierto.

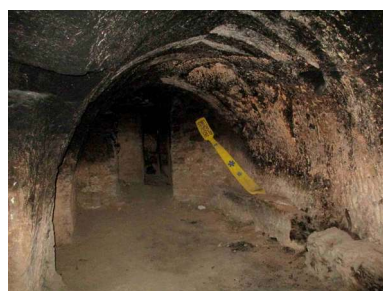
Acceso

ACCESO			
Cota de inicio / llegada (m)	851,5 / 843,8	Desnivel (m)	7,7
Orientación	Este		
Acabado inferior	Escalera	Nº escalones	37
Material acabado inferior	Piedra		
Acabado superior	A tramos: bóveda de piedra en mampostería + bóveda de tierra		
Estado	Bueno

Se aprecia el eje de construcción en la bóveda del cañón de acceso. Restos de mobiliario de una peña juvenil. Sin síntomas de actividad. Respira con bodega 60 (*Los Faustos*). La cercera 1 sirve en un nivel superior a la bodega 83 (*Los Cohetes*). Fotos de cerceras 2, 3 y 4 en anexo.
