sobre rasante	bajo rasante	Nº Inventario
Bodega y Lagar "Los Chuchas"	MERENDERO	BODEGA	19

1- INFORMACIÓN GENERAL	
Corro de bodegas	1. San Pedro
Localización	Calle El Duende
Titularidad sobre rasante	Propiedad individual
Titularidad bodega	Propiedad individual

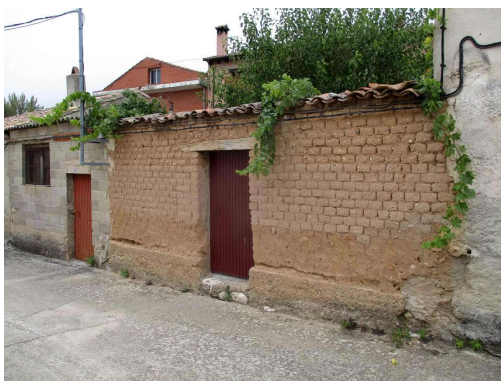
2- ACCESO - sobre rasante	
Uso principal parcela	Merendero
Uso antiguo	Lagar
Viario público de acceso	Calle pavimentada
Número de plantas	Una
Cerramiento de fachada	Fábrica de adobe
Tipo de cubierta	No tiene
Material de cubierta	
Estado de conservación	Bueno

La mayor parte de la superficie de la parcela se encuentra sin edificar, tratándose de un patio cercado. Desde dicho patio se accede directamente a la bodega subterránea. Cuenta con un pequeño merendero, realizado en fábrica de bloque de cemento y con cubierta de fibrocemento.
