sobre rasante	bajo rasante	Nº Inventario
Lagar "García II"	LAGAR ALMACÉN	-	<b>112</b>

1- INFORMACIÓN GENERAL	
<b>Corro de bodegas</b>	4. La Charca
<b>Localización</b>	Calle La Charca nº3
<b>Titularidad sobre rasante</b>	Propiedad individual
<b>Titularidad bodega</b>

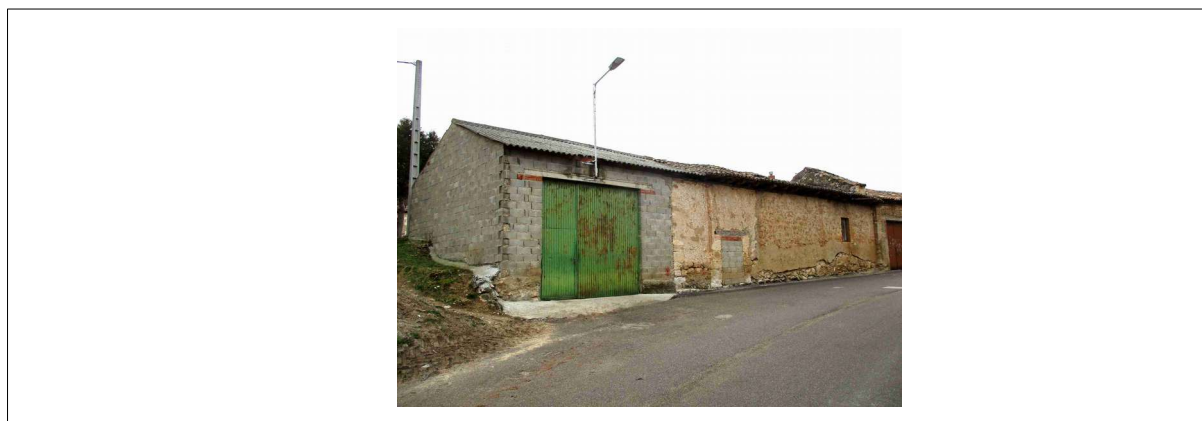
2- ACCESO - sobre rasante	
<b>Uso principal parcela</b>	Almacén
<b>Uso antiguo</b>	Lagar
<b>Viario público de acceso</b>	Calle pavimentada
<b>Número de plantas</b>	Una
<b>Cerramiento de fachada</b>	Fábrica de piedra en mampostería
<b>Tipo de cubierta</b>	Inclinada
<b>Material de cubierta</b>	Teja
<b>Estado de conservación</b>	Bueno

<p><b>Observaciones:</b></p> <p>Al edificio original se adosa un añadido realizado en fábrica de bloque de cemento y con cubierta de fibrocemento, a través del que se realiza el acceso. El edificio original conserva su aspecto tradicional.</p>
---

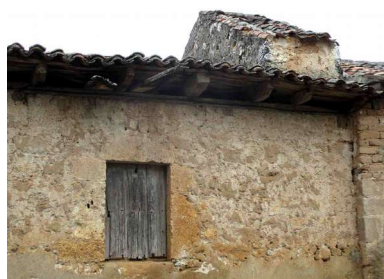
Se observan los dos portajones de descarga de la uva, uno en cada fachada. En el interior se aprecian las trazas de la pila de la uva. Conserva parte de su aspecto tradicional.

*Portajón y Cargadero*

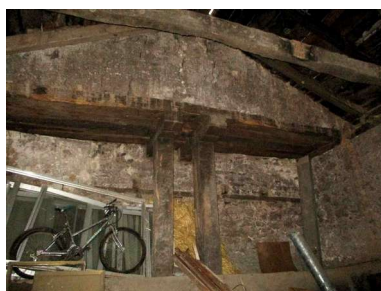
*Cargadero*
