sobre rasante	bajo rasante	Nº Inventario
Bodega y Lagar "Castillejo"	CONTADOR	BODEGA	99

1- INFORMACIÓN GENERAL	
Corro de bodegas	4. La Charca
Localización	Calle La Charca nº17
Titularidad sobre rasante	Propiedad individual
Titularidad bodega	Propiedad individual

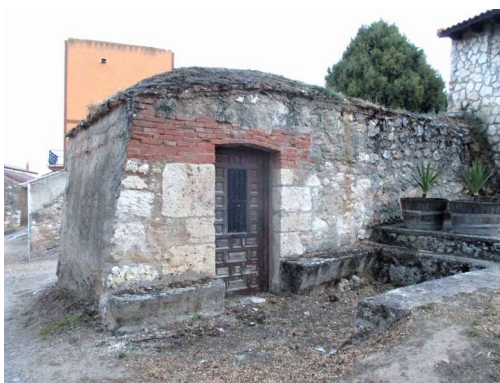
2- ACCESO - sobre rasante	
Uso principal parcela	Contador
Uso antiguo	Lagar
Viario público de acceso	Camino
Número de plantas	Una
Cerramiento de fachada	Fábrica de piedra en mampostería
Tipo de cubierta	Inclinada
Material de cubierta	Tierra
Estado de conservación	Bueno

Dintel de la puerta de fábrica de ladrillo. A la fachada se adosa un poyo. Conserva su aspecto tradicional. La cercera de la bodega 108 (*Salinas II*), que está actualmente taponada, se encuentra en superficie en el espacio de esta edificación.

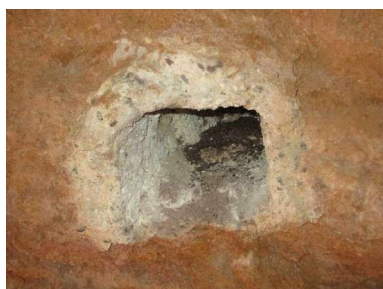
Canilla

Probablemente el lagar desapareció hace bastante tiempo. La pila del mosto se ubica en la bodega subterránea, donde se observa la canilla de piedra.

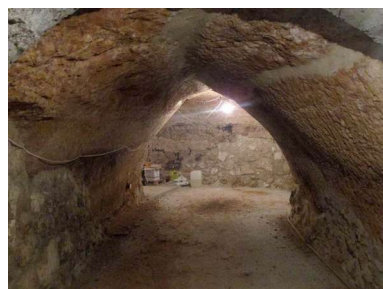
Nave subterránea

NAVE/S SUBTERRÁNEA/S	
Forma de la planta	Distribución lineal con pequeñas salas laterales
Longitud de la cueva	Media (12-30m)
Pavimento	Hormigón
Elementos de refuerzo	Arcos de hormigón
Ventilación	Por cercera y comunicación con otra bodega
Estado	Bueno

El suelo de la bodega está levantado un metro aproximadamente. Respira con la bodega 100 (*La Villa*).
