sobre rasante	bajo rasante	Nº Inventario
Bodega "Huesillos"	MERENDERO	BODEGA	74

1- INFORMACIÓN GENERAL	
Corro de bodegas	3. El Castillo
Localización	Ladera norte del cerro
Titularidad sobre rasante	Propiedad colectiva
Titularidad bodega	Propiedad colectiva

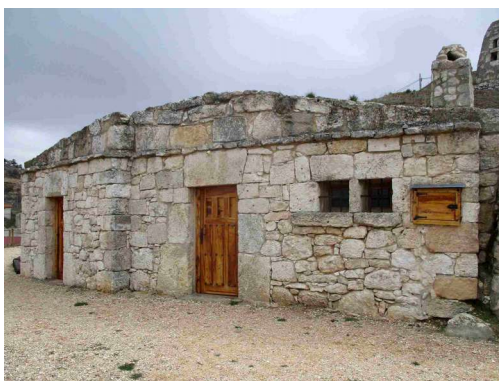
El edificio sobre rasante se trata de un merendero de reciente construcción, que imita el lenguaje arquitectónico tradicional. Su interior se cubre con una bóveda de cañón de ladrillo. Agrupa los espacios de acceso a dos bodegas: la presente 74, y la 75 (*Guardagallos*). El acceso original a la presente bodega ha sido impedido, y en la actualidad se realiza a través de la bodega 75. La fachada resuelve en piedra en sillería las jambas y dintel de puertas y ventanas, así como las esquinas. La edificación sobre rasante y las dos bodegas son utilizadas por la Peña "El Cierzo".

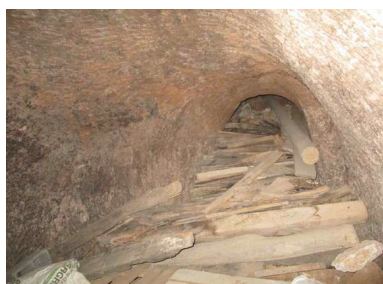
El acceso se realiza a través de un calado por la bodega 75 (*Guardagallos*), con la que tiene otra comunicación. La cercera 1 baja hasta la bodega 39 (Los Burgos) y la ventilación con la presente nave está impedida. La cercera 2 se utiliza como chimenea. Se aprecia el eje de construcción en la bóveda de la nave. Foto de cercera 2 en anexo. Cuenta con una red de enebro que, según testimonios, proviene de la bodega 46 (*Los Abuelos*).
