sobre rasante	bajo rasante	Nº Inventario
Bodega y Lagar "El Señorito"	MERENDERO	BODEGA	<b>41</b>

1- INFORMACIÓN GENERAL	
<b>Corro de bodegas</b>	2. Calle Alta
<b>Localización</b>	Calle Alta, nº33.
<b>Titularidad sobre rasante</b>	Propiedad individual
<b>Titularidad bodega</b>	Propiedad individual

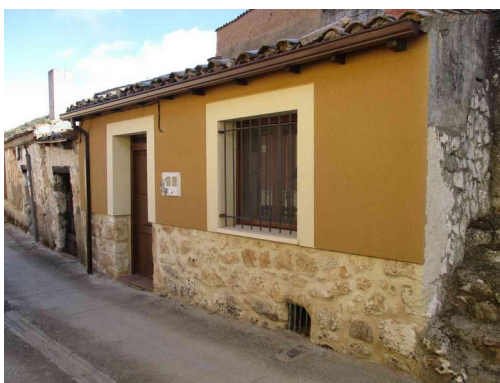
2- ACCESO - sobre rasante	
<b>Uso principal parcela</b>	Merendero
<b>Uso antiguo</b>	Lagar
<b>Viario público de acceso</b>	Calle pavimentada
<b>Número de plantas</b>	Una
<b>Cerramiento de fachada</b>	Enfoscado
<b>Tipo de cubierta</b>	Inclinada
<b>Material de cubierta</b>	Teja
<b>Estado de conservación</b>	Bueno

El zócalo de la fachada está realizado en piedra en mampostería, manteniendo un aspecto tradicional. A la derecha de la puerta y al nivel de la calle existe un pequeño hueco de ventilación, que se corresponde con la escalera de bajada a la bodega. Antiguamente dicha escalera de acceso se iniciaba en la ubicación de este hueco. Esta bodega también ha recibido las denominaciones tradicionales de "Doña Mercedes" y "Judío Errante".

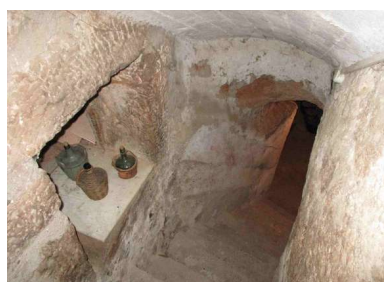
Probablemente se trataba de una tina o lagareta, en la que el prensado se realiza mediante una prensa de husillo. Sólo se conserva una pequeña pila para contener mosto, enmarcada mediante piedra en sillería. Dicho recipiente se ubica en el cañón de bajada a la bodega, para favorecer el trasiego por gravedad, y contaba con un orificio que lo comunicaba previsiblemente con otra pila para mosto situada en un nivel superior.

*Pila del mosto y cañón de acceso*

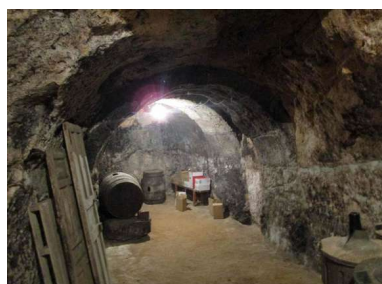
NAVE/S SUBTERRÁNEA/S	
<b>Forma de la planta</b>	Distribución lineal de la cueva
<b>Longitud de la cueva</b>	Corta (<12m)
<b>Pavimento</b>	Tierra
<b>Elementos de refuerzo</b>	Arcos de piedra en sillería
<b>Ventilación</b>	Por comunicación con otra bodega
<b>Estado</b>	Bueno

Comunica con bodega 42 (*El Beneficio*) a través de un hueco realizado en la bóveda de la presente bodega.

*Nave subterránea*
